RAPPORT D'ENQUÊTE MARITIME
M04L0099

ABORDAGE

ENTRE L'EMBARCATION DE PLAISANCE *MONDISY*
ET
LE PORTE-CONTENEURS *CANADA SENATOR*
AU LARGE DE SAINT-NICOLAS (QUÉBEC)
LE 11 AOÛT 2004

Rapport numéro M04L0099

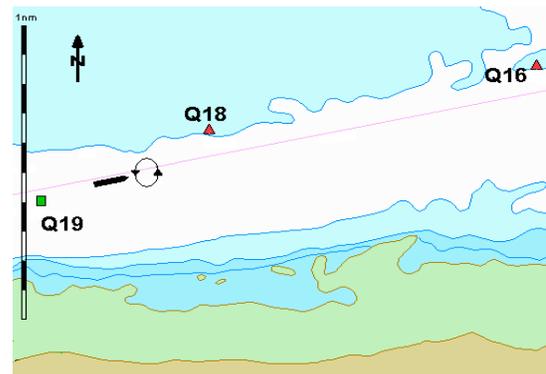
Figure 1. Route du *Mondisy* (non à l'échelle)

Le déplacement du voilier a été signalé comme inhabituel, mais nombre de pilotes signalent des expériences similaires avec des embarcations de plaisance. L'équipe à la passerelle du *Canada Senator* qui a observé le *Mondisy* a indiqué que le voilier traversait d'un côté à l'autre du fleuve. Une personne qui se trouvait très proche du lieu de l'abordage sur une falaise surplombant le fleuve a indiqué que le voilier avait en fait décrit des cercles vers bâbord (dans le sens inverse des aiguilles d'une montre) pendant au moins 15 minutes avant l'abordage. De plus, le *Mondisy* dérivait vers l'aval, entraîné par un jusant de 2 à 3 noeuds.

La personne qui se trouvait sur une falaise environnante surplombant le fleuve pouvait observer le véritable déplacement du *Mondisy* (qui en fait tournait en rond). Cependant, pour une personne observant le voilier à partir d'une certaine distance, comme un observateur à bord du *Canada Senator*, les déplacements circulaires du *Mondisy* ressemblaient plutôt à des zigzags. Le fait de décrire des cercles donne à penser que le voilier a subi une panne mécanique de l'appareil à gouverner ou que la barre a été laissée sans surveillance pendant un certain temps avant l'abordage. Aucun signe d'activité n'a été noté sur le pont du voilier dans les 15 minutes qui ont précédé l'abordage.
